COMUNE DI JESI

PIANO DI RECUPERO GENERALE

**COORDINAMENTO
DEI SINGOLI PIANI DI RECUPERO**

LIBRETTO SOTTOZONA A3

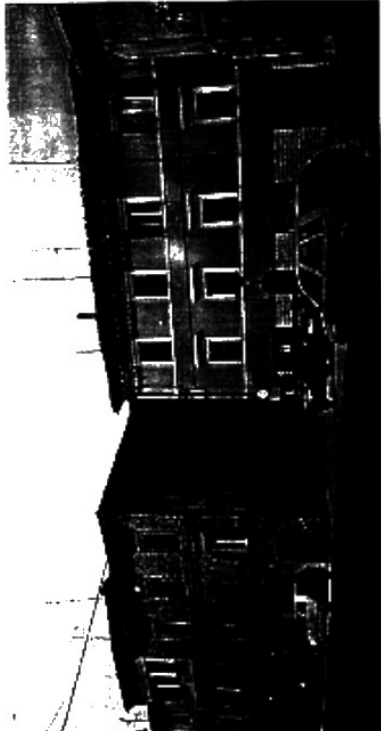
H. Veduta dell'angolo del edificio su via Roma.

IPOTESI DI CRESCITA: Fin' alla fine del XVIII sec. edificio preesistente a palazzo, e la decorazione volumetrica a palazzo, e la decorazione e finitura in loggia settecentesca. Agli inizi del XX sec. viene realizzata la porta di una delle botteghe secondo l'uso dell'epoca.

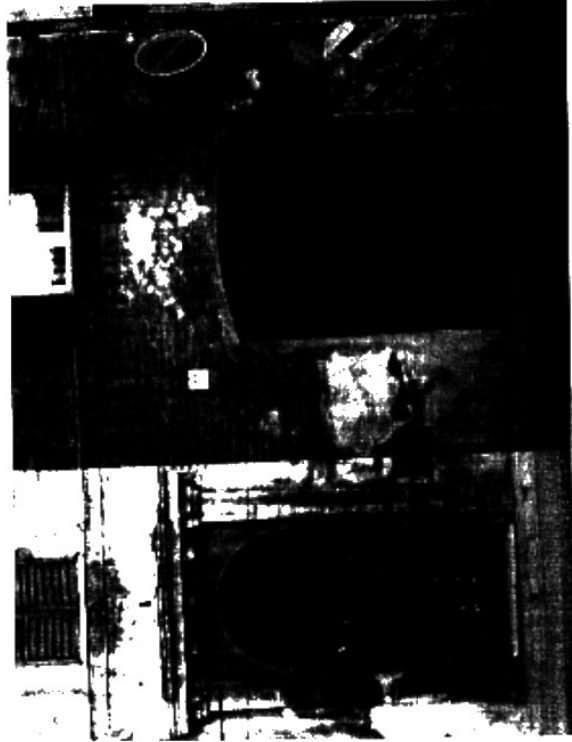
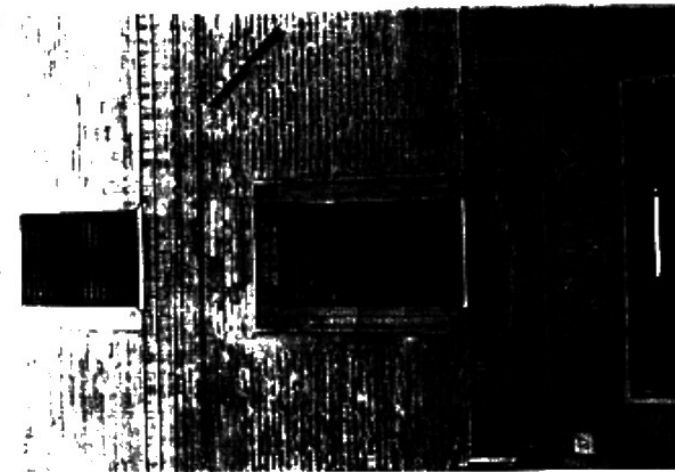
A. Dettagli del prospetto principale

UBICAZIONE: Ass. Sottuziana A3
via Roma n° 49

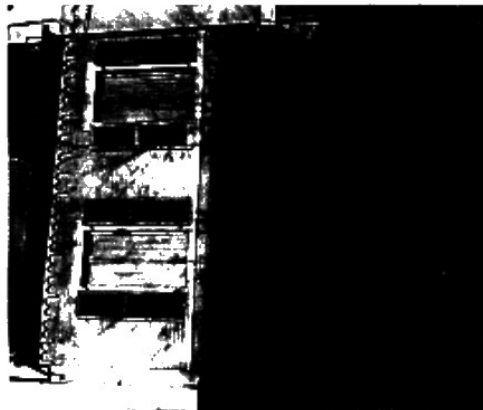
A - prospetto principale su via Gramsci

B - prospetto principale su via Garibaldi

C - prospetto principale su via Gramsci

DESCRIZIONE: Edificio del tipo a schiere monofamiliare a due o tre piani (due per la matassa di mattoni a faccia a vista, altri a faccia a vista) con decorazione pretturali essenziali. L'apparato decorativo pretturali essenziali: marcia - la doppia fascia marcapiano, ripressa da modelli ellittici (A, C, E); cornicioni e sottogorcia realizzati con l'uso dell'epitrofo (B); lesene ornamentale in uso nell'epitrofo (B); primi decori del novecento (A, C, E) con fasce decorative sottogorcia, pedicelle che riferisce a esempi barocchi, modanature su elementi prefabbricati (A, C, E); in 1929 con elementi realizzati con tecniche tradizionali come l'uso del sagomato su, attento sbalzato (B, C); fasce scheggiate in celle sagomate (A).

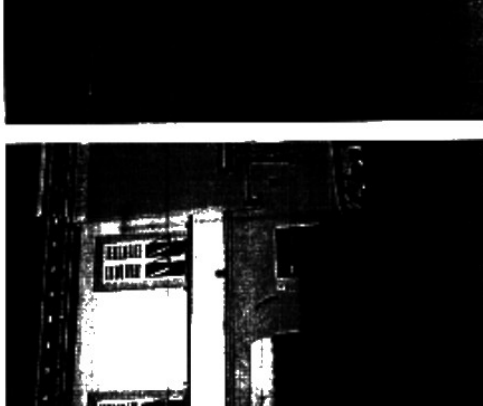
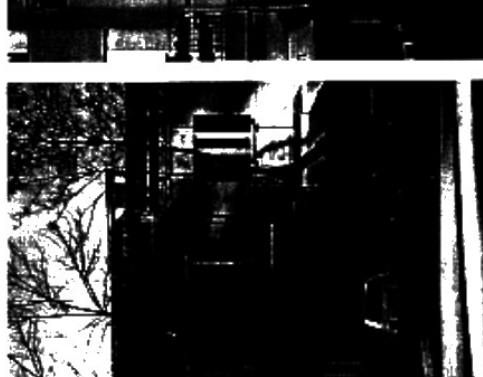
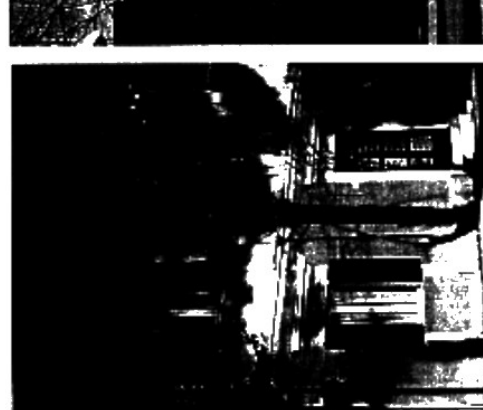
D - prospetto principale su via della Vittoria

E - prospetto principale su via Garibaldi

E1 - dettaglio cornice e decorazione sottogorcia

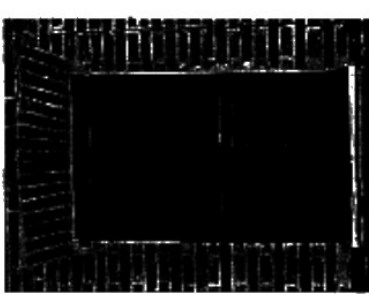
G - I:

Porte finestre del XIX sec. a struttura da prima vetri con specchiature, lastre e in parte "smaschate". In, e da angoli, nei casi, in spuntellati esterni, vetri estralci.
