COMUNE DI JESI

PIANO DI RECUPERO GENERALE

COORDINAMENTO DEI SINGOLI PIANI DI RECUPERO

LIBRETTO SOTTOZONA AI - NUCLEO DI ORIGINE ROMANA

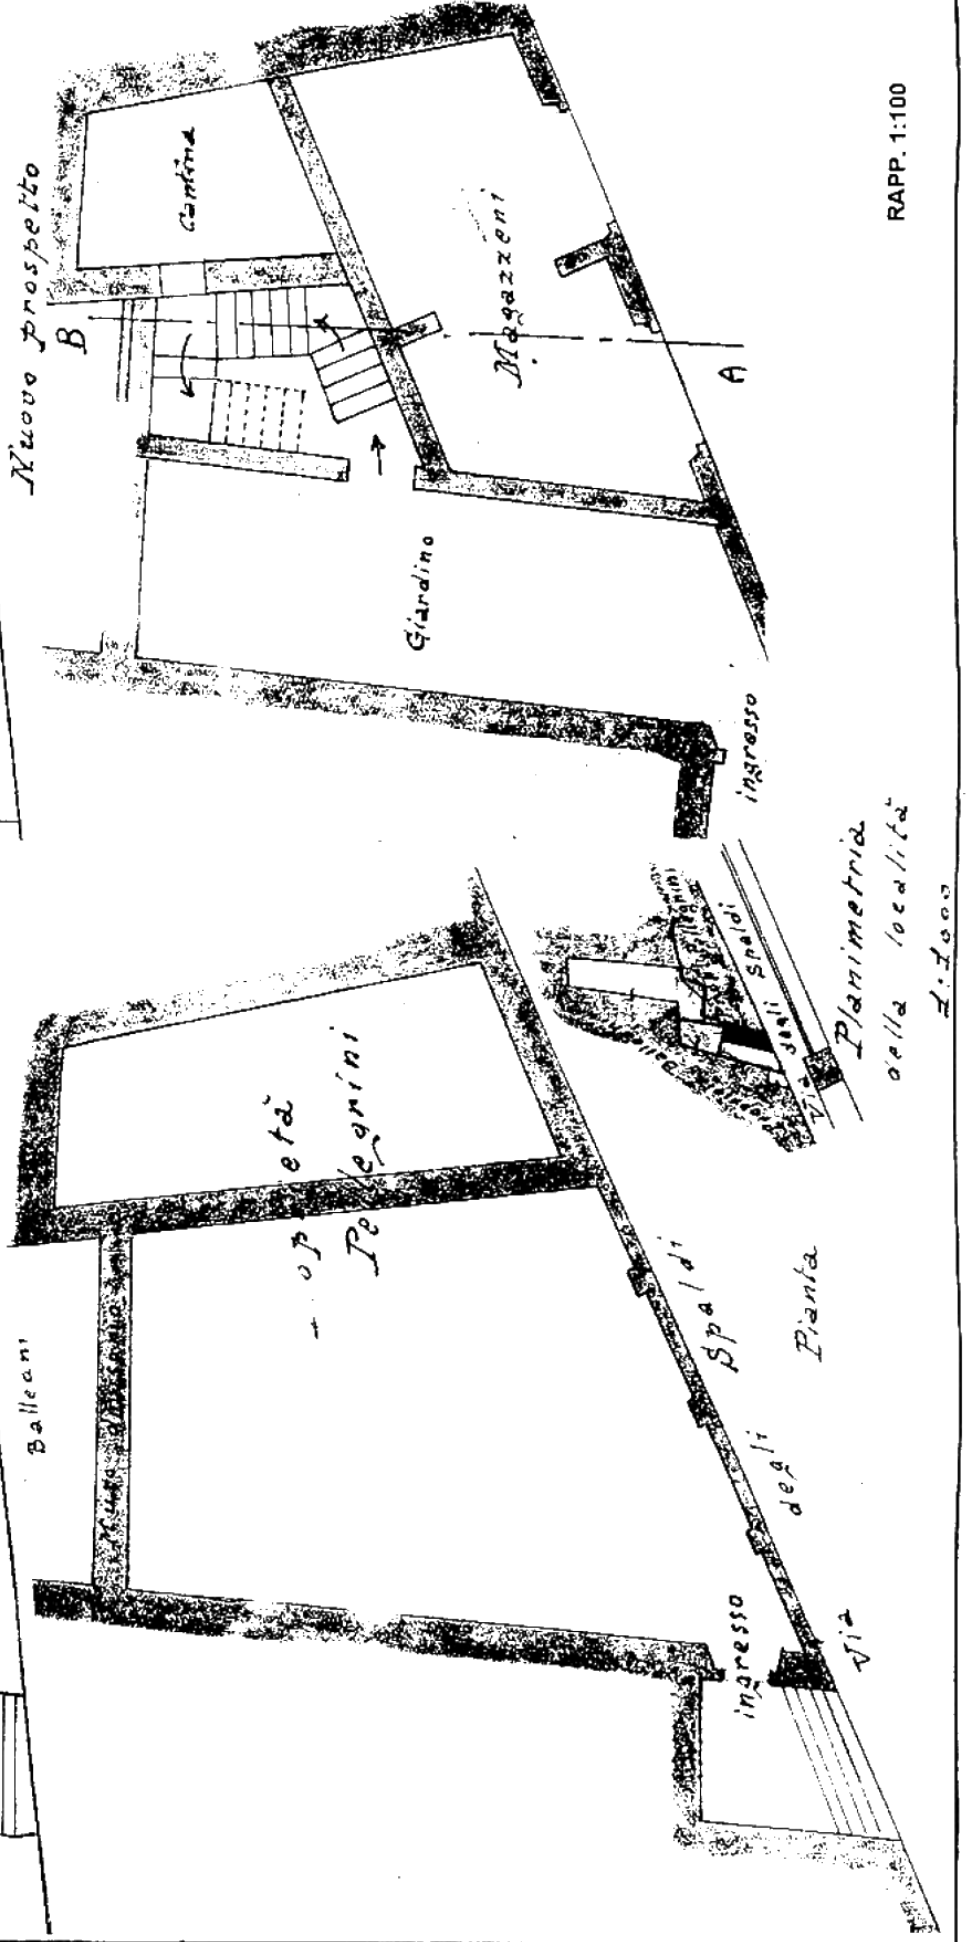
VIA DEL TORRIONE PROT. 24/1914

A1 CASA A SCHIERA: AMPLIAMENTI, SCHEDA 03
 SOPRAELEVAZIONI E INTRODUZIONE DI CARATTERI STILISTICI
 NOVECENTESCHI

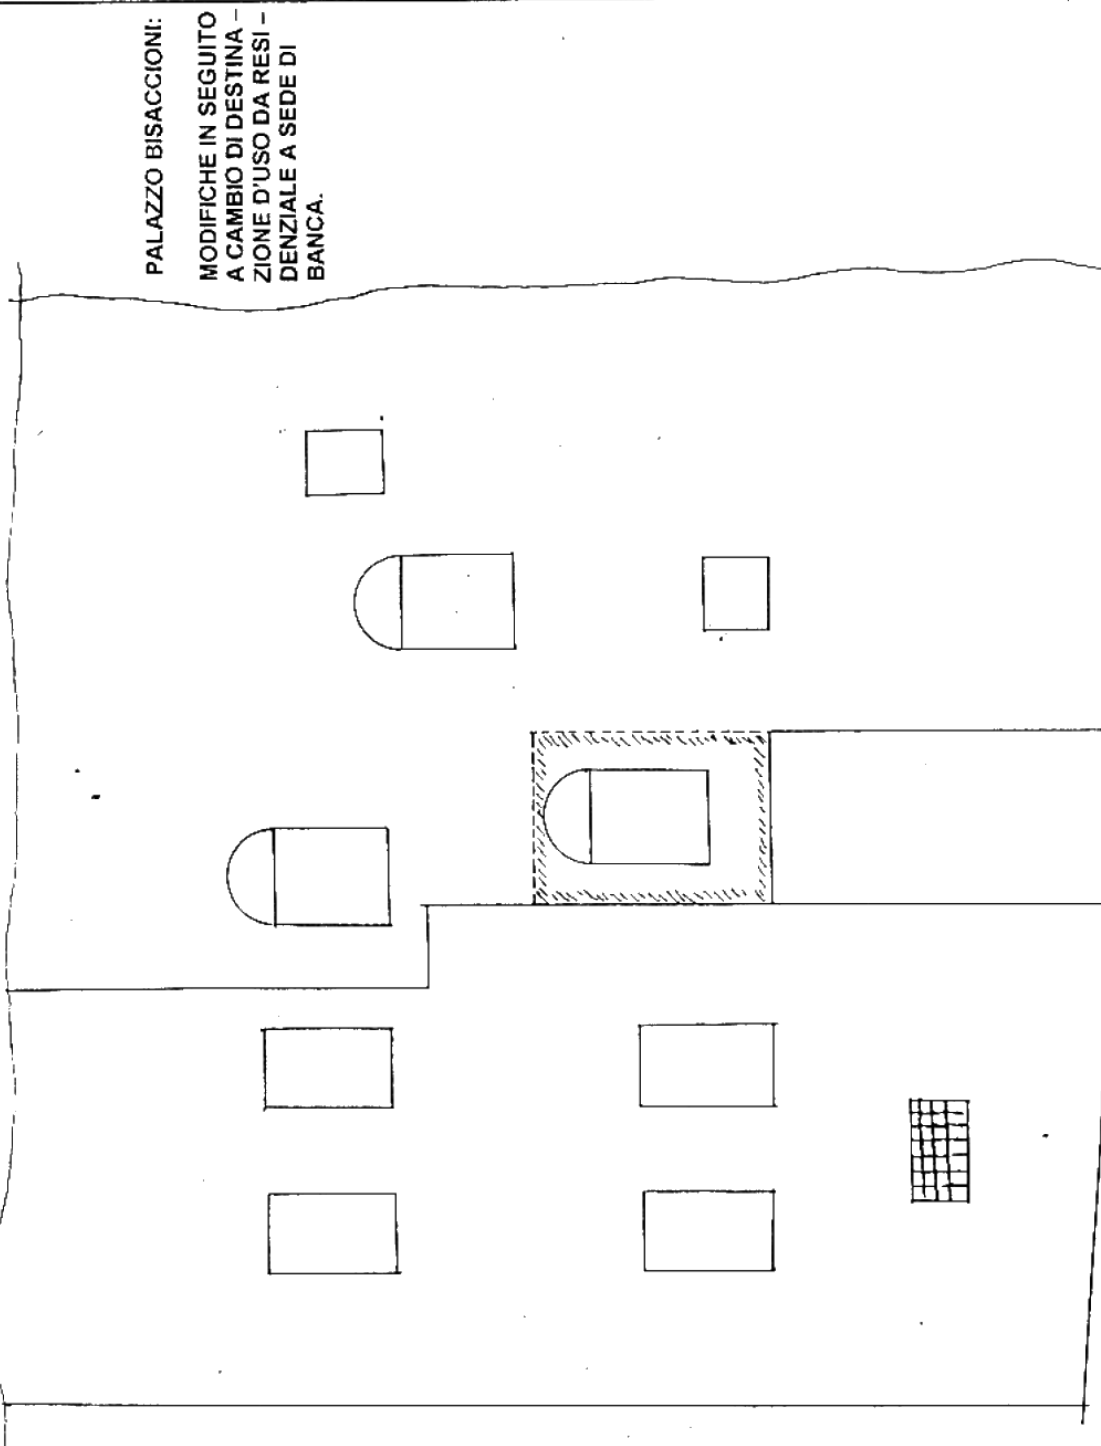
VIA ROCCABELLA
 PROT. S.N./1935

PALAZZO BISACCIONI:
 MODIFICHE IN SEGUITO A
 CAMBIO DI DESTINAZIONE D'USO DA RESIDENZIALE A SEDE DI BANCA.

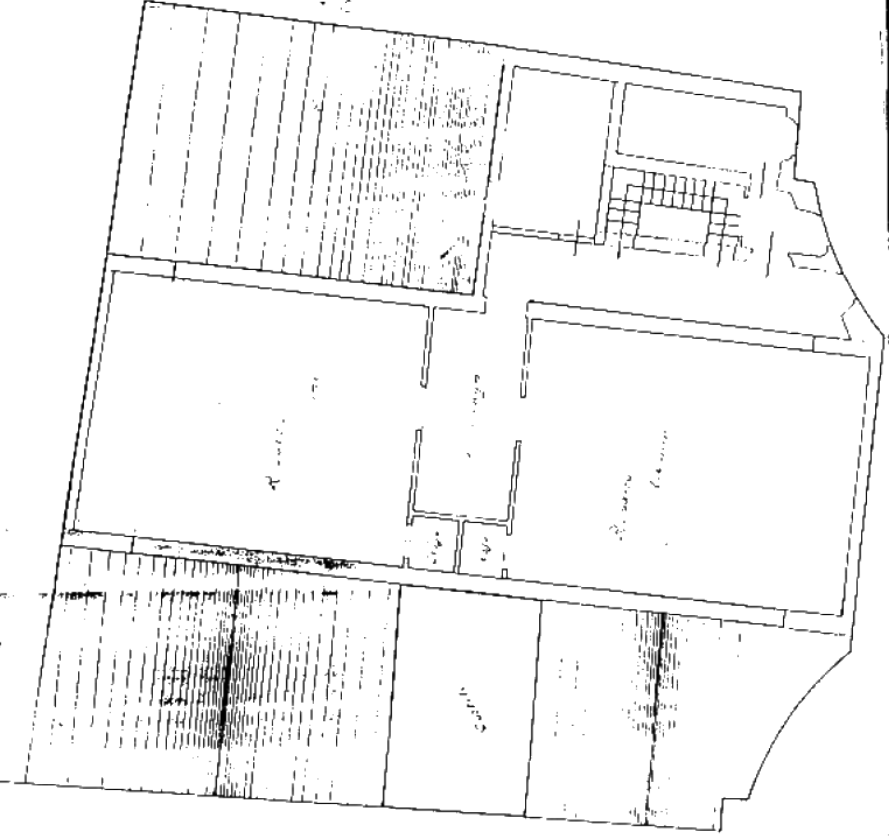
**PALAZZO PIANETTI:
MODIFICHE IN SEGUITO A
CAMBIO DI DESTINAZIONE
D'USO DA RESIDENZA NO-
BILIARE A CARCERE MAN-
DAMENTALE.**

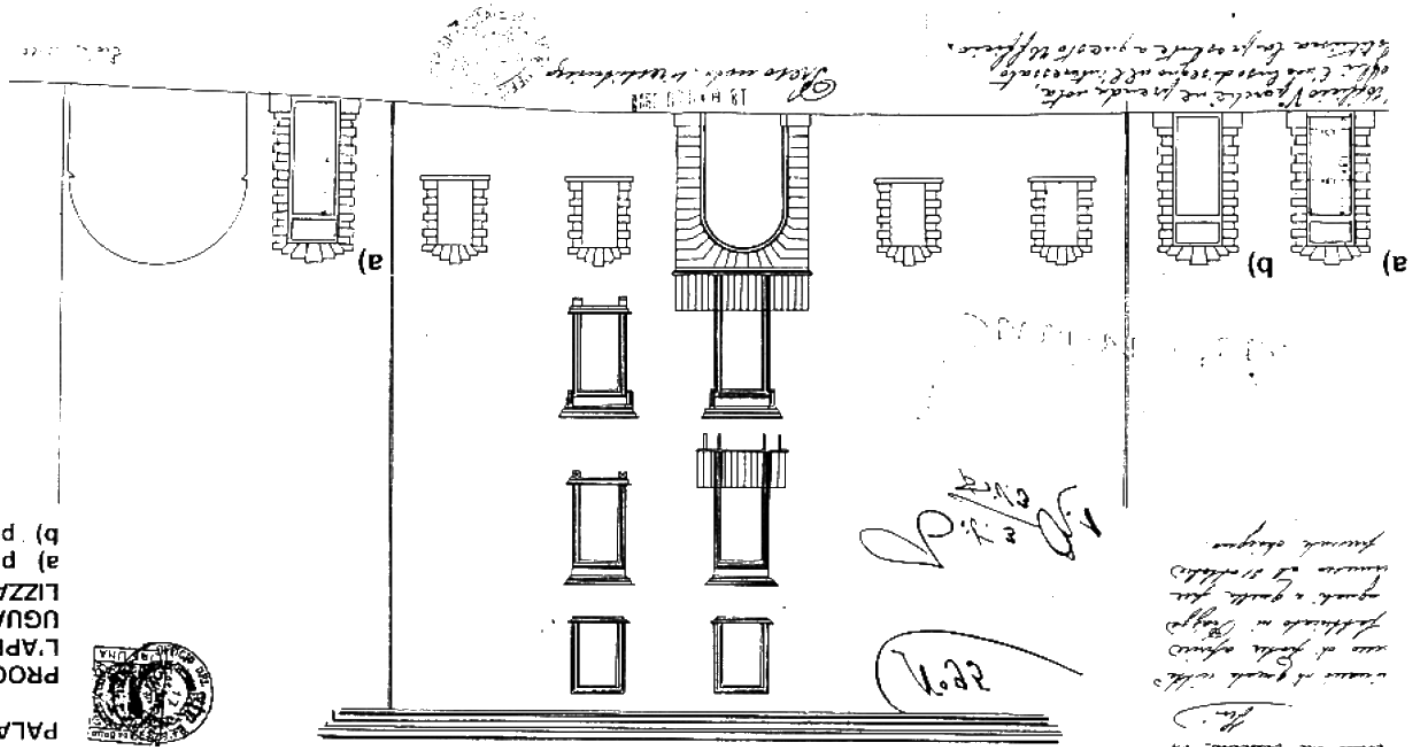
SCHEDA TIPOLOGICA 11

PALAZZO VESCOVILE:
 PROGETTO, APPROVATO, PER
 L'APERTURA DI DUE PORTE
 UGUALI A QUELLA GIÀ REA-
 LIZZATE NEL 1914
 a) porte indicate dal progetto
 b) porta realizzata nel 1914

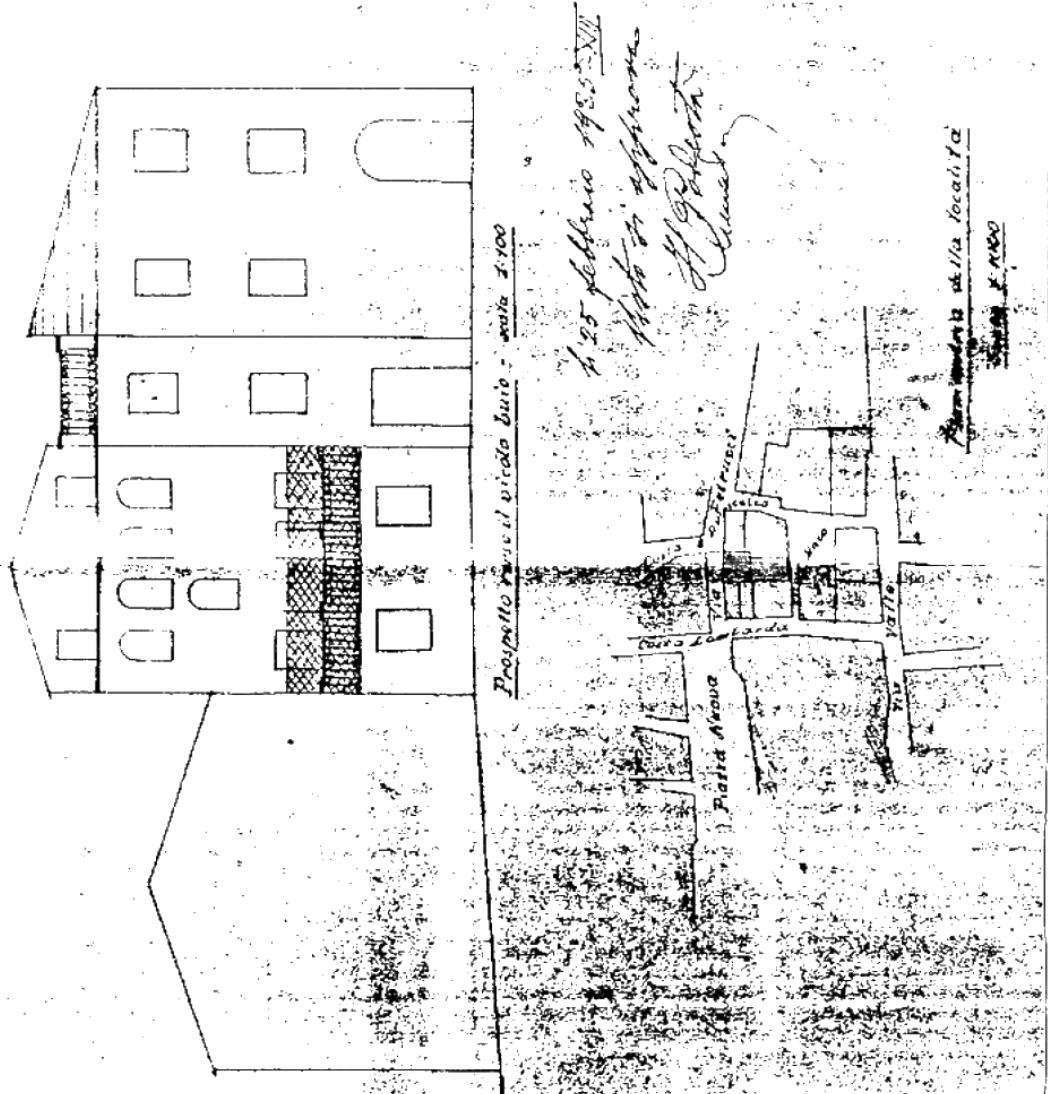
D: DISEGNO ESTRATTO DALLA PRATICA: VICOLO BUIO PROT. N°75 - 1935 - VARIAZIONI DI PROSPETTO

A: FRONTE SU VICOLO BUIO

B - C: FRONTE SU VIA PETRUCCI

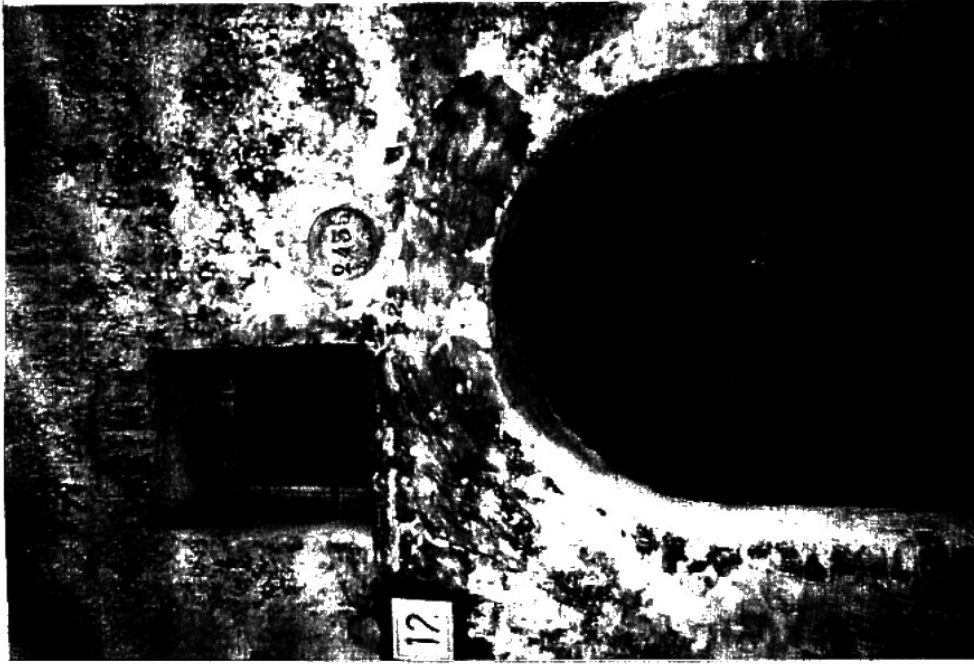
DESCRIZIONE
edificio a tre piani fuori terra in muratura di mattoni con **intonaco** raso a strato sottile o a velatura in alcuni tratti; costituisce un esempio di **casa a schiera** **addossata alle mura** alle mura fin dal XV sec.; presenta: **portoni** ad arco, **targhette** ceramiche dei numeri civici ottocenteschi, **sportelli** delle finestre in legno con **bandelle** a sporgere antecedenti all'introduzione delle persiane novecentesche, **cornicione** in laterizio con mattoni a 45° posto ad uniformare il coronamento dell'intero edificio, probabilmente nel XIX sec.

IPOTESI DI CRESCITA
l'edificio risulta dall'accorpamento di case a schiera addossate alle mura risalenti nel loro primo nucleo, probabilmente al XV sec e delle quali sono ancora leggibili gli ingressi originari, successivamente è stato sopraelevato e dotato della copertura uniforme con cornicione laterizio di foggia ottocentesca.

A: FRONTE SU VIA FIORENZUOLA
B- C- D- E: DETTAGLI DEL FRONTE SU VIA FIORENZUOLA

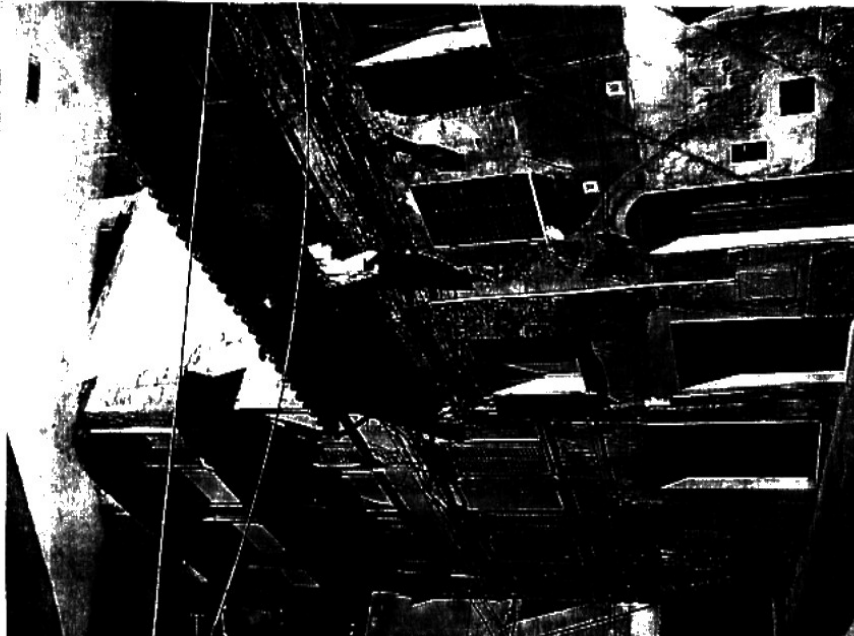
edificio attualmente a quattro piani fuori terra con
terrazza a tetto, in muratura di mattoni intonacati e
l'integrità color grigio ocra, costituisce un esempio
di palazzetto ottocentesco di modeste dimensioni e
finiture. presenta portale in mattoni arrotati e
sagomati ancora di foglia settecentesca, portone a
due ante con specchiature bugnate di foglia
ottocentesca, fasce marcapiano e cornici delle
finestre in mattoni intonacati e tinteggiatura rossa per
la diversificazione cromatica con la superficie di
fondo, targhetta ceramica con il numero civico
ottocentesco, al piano terra su Vicolo Fiasconi, tracce
di porta murata con arco a tutto sesto centinato di
epoca antecedente.

A: FRONTE SU COSTA PASTORINA

B- C- D: DETTAGLI

IPOTESI DI CRESCITA:
l'edificio nasce, probabilmente, dall'accorpamento di
due case a schiera con un numero di piani inferiore
all'attuale, come si intuisce dalle tracce di porta
murata e dai dati catastali; assume la fisionomia di
palazzetto forse fin dal XVIII sec., ma in esso
prevalgono caratteristiche stilistiche del XIX sec.;
viene sopraelevato nel XX sec. (vedi disegno allegato
tratto dalla pratica: Costa Pastorina prot.N°309 del
1922).

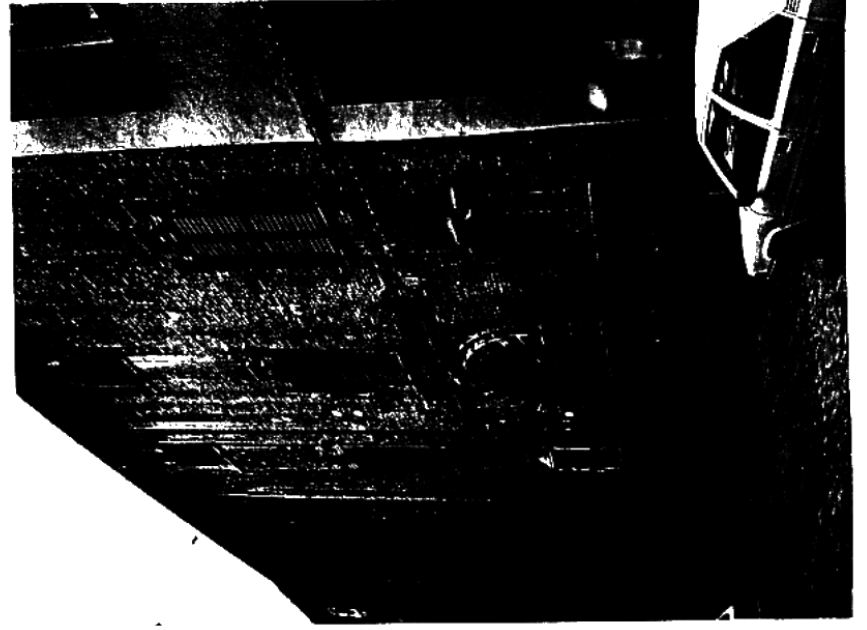
Il prospetto sulle mura si uniforma a quello del confinante Palazzo Giorgini Salvoni: al di sopra della fascia di beccatelli prosegue infatti la loggia con archi a tutto centro vista nel precedente edificio, la loggia è sovrastata da una balconata più recente.

Planimetricamente l'edificio nasce dall'accorpamento di tre strette cellule allungate ortogonali alla strada secondo un processo di rifusione "in linea" di case a schiera forse preesistenti, tale modalità di insediamento è peraltro tipica di tutta la fascia di abitazioni che si addossano alla cinta muraria della città.

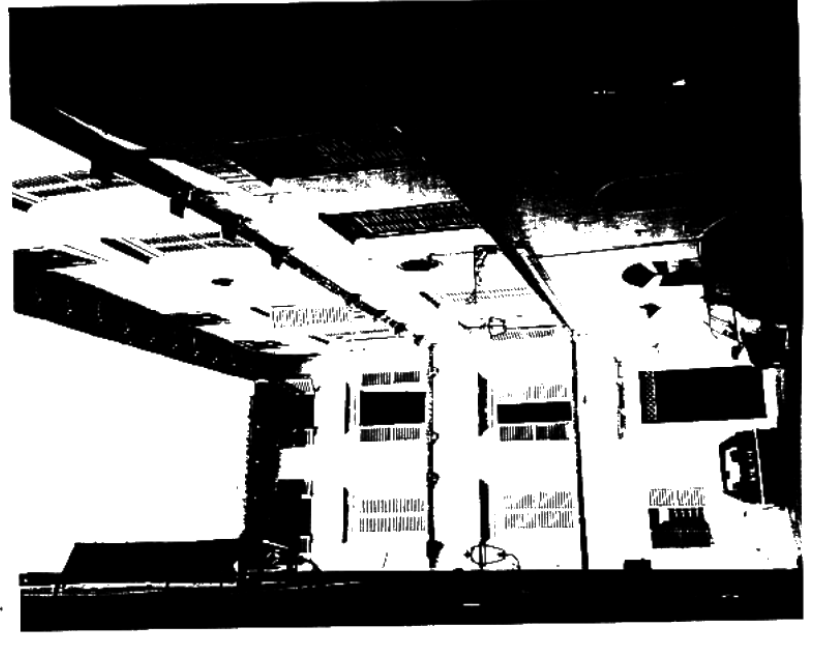
5) PALAZZO BATTAGLIA già AMICI

L'edificio, confinante col Palazzo della Santa Casa di Loreto e con Palazzo Ghislieri, sorge in Via Federico Conti in angolo con Piazza Ghislieri ed è costruito a ridosso delle mura cittadine.

Compiuto l'accorpamento, le facciate sono state trattate in modo unitario decorando le finestre del piano terra e dei tre piani superiori con cornici di disegno rinascimentale unite da fasce marcapiano. Sulle finestre del primo piano, verso il vicolo che porta a Via delle Botteghe, leggiamo: "DA DE AMICIS DE ESIO"; la scritta, al centro, è interrotta da un piccolo bassorilievo raffigurante un orso eretto.

L'edificio è intonato ed è stato recentemente ridipinto non è quindi possibile una lettura del paramento murario. Il prospetto sulle mura non è trattato in maniera unitaria e mostra, con evidenza, come Palazzo Battaglia nasca dalla fusione di più edifici su Via Nazario Sauro contiamo infatti quattro unità edilizie di altezze differenti e con aperture e fasce marcapiano non allineate, le facciate, intonate e prive di decorazioni, si uniformano a quelle degli edifici adiacenti, una di esse è dotata di loggia a tre archi al di sopra della fascia di beccatelli.

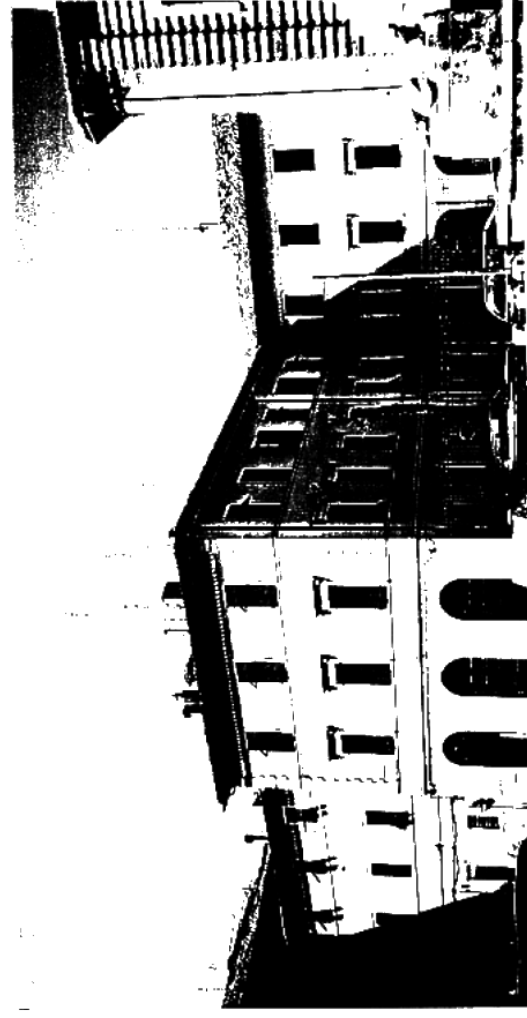
8) PALAZZO CAROTTI già HONORATI

L'edificio è situato in Via Posterna il cui toponimo deriva da "posterula", via secondaria rispetto all'asse viario principale costituito da Via di Porta Nova (Via delle Terme); nel corso del Settecento avviene la "saturazione" delle aree libere o liberabili di Via delle Terme che si affolla di palazzi nobiliari, forse per questo la famiglia Honorati, già proprietaria di Palazzo Nobili, alla fine del secolo non può che ampliare in questa via secondaria l'edificio di sua proprietà preesistente.

L'edificio, a pianta rettangolare, si articola intorno ai due vasti cortili centrali che danno luce ed accesso allo scalone settecentesco, ai magazzini, agli ambienti del piano terra.

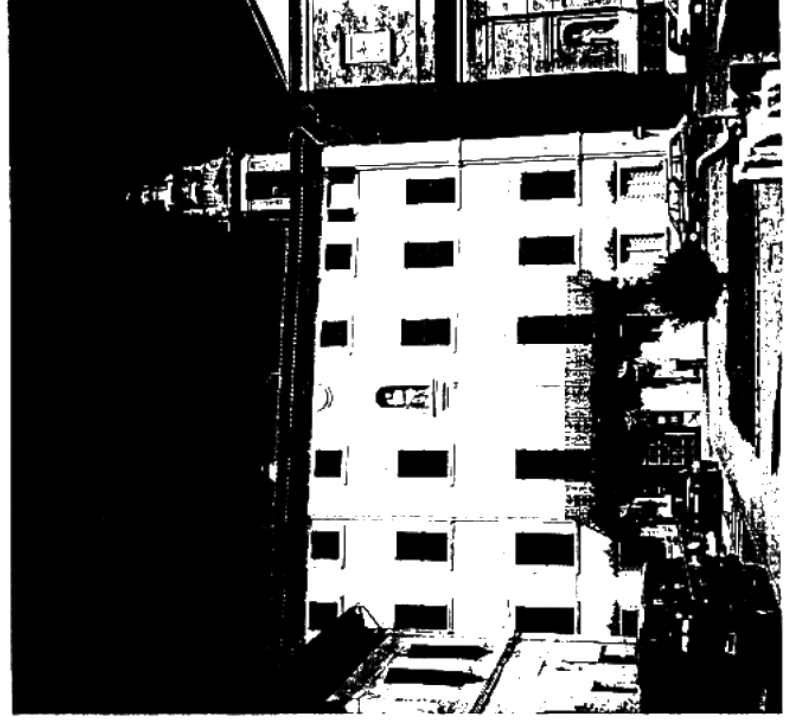
11) PALAZZO NOBILI

Situato in Via delle Terme ai numeri civici 2 e 4 l'edificio è in realtà composto da due palazzetti accostati, ben distinti tra loro sia planimetricamente che come prospetto.

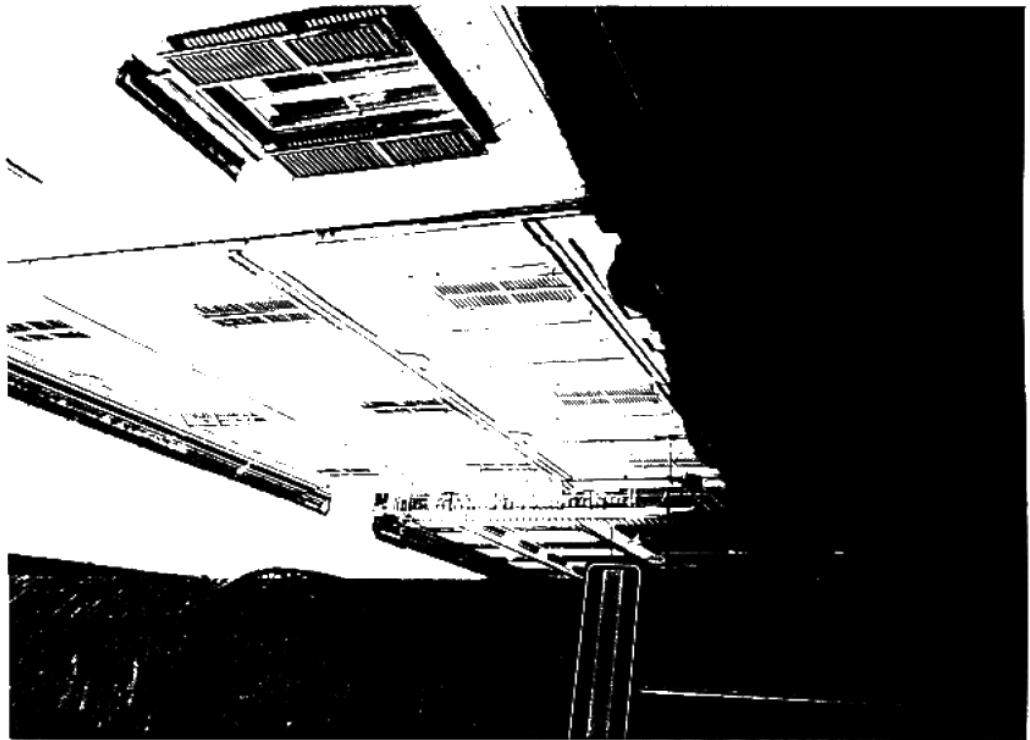
14) PALAZZO MALATESTA

L'edificio fa parte del gruppo di palazzi nobiliari costruiti nel 1700 lungo Via delle Terme, confina con Palazzo Frontini e Palazzo Marcelli, anch'essi della stessa epoca; ha subito varie trasformazioni nel corso degli anni e la sistemazione definitiva, che lo riduce ad un unico corpo di fabbrica, risale appunto al XVIII secolo.

La pianta è quadrangolare, il vasto atrio d'accesso è collegato a due cortili asimmetrici che danno luce allo scalone Settecentesco decorato con stucchi e balaustre.

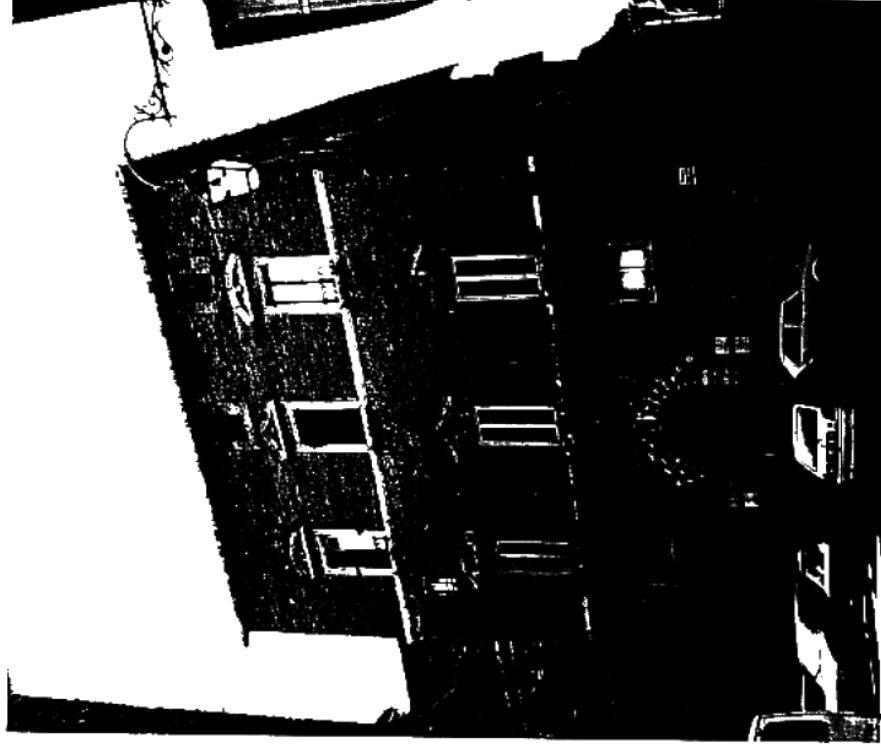
18) PALAZZO AMICI HONORATI.

L'edificio è situato all'incrocio cardo-decumanico, attuali Via Pergolesi e Costa Lombarda, ed occupa un intero isolato del centro antico; sorge su parte delle fondazioni dell'antico teatro romano e la sua origine risale all'inizio del XVI secolo come possiamo leggere sul bel portale d'ingresso, in pietra d'Istria, ove compare il nome "VINCENTIUS DE AMICIS" e la data: 1526.

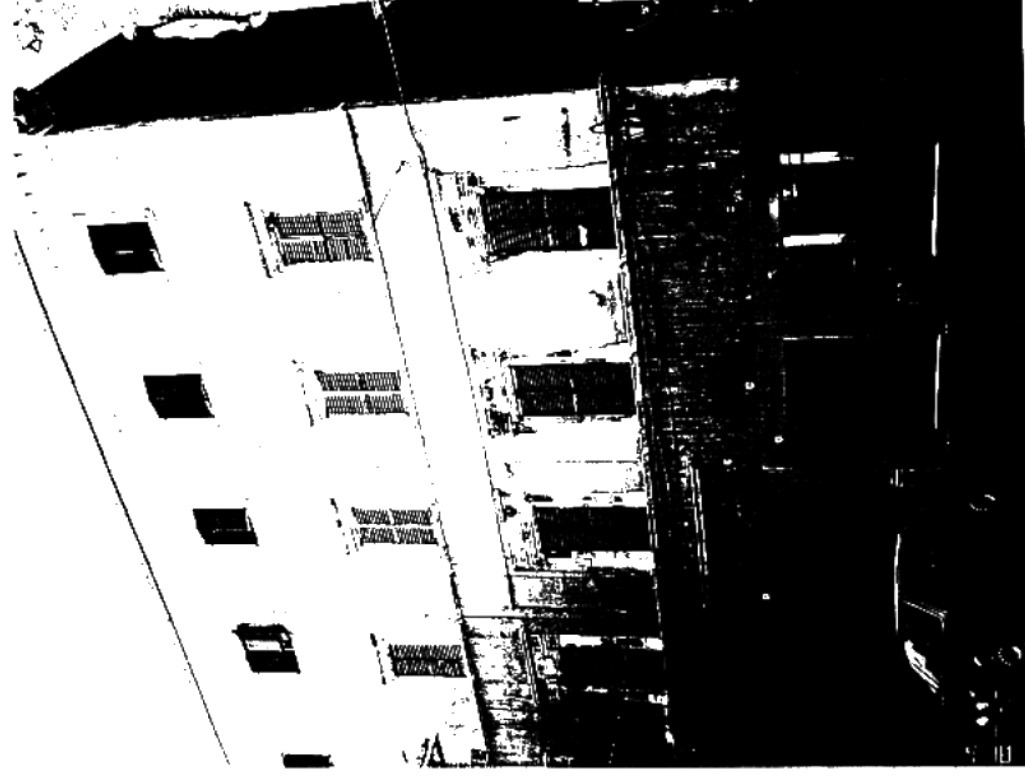
Il complesso noto come Palazzo Ripanti, prospiciente su Piazza Federico II°, è composto da due grandi edifici tra loro collegati mediante due archi rialzati su Via Santoni; esso occupa quasi per intero un isolato del centro antico.

Il primo edificio, segnato in pianta con il N. 19, sorge all'incrocio cardo-decumanico sui ruderi di epoca romana di cui troviamo tracce nello scantinato. Il suo nucleo originario risale al XV secolo, le tracce dei successivi ampliamenti sono ancora leggibili nel cortile interno ove compaiono i segni di saldatura delle due ali aggiunte nel '500 per allineare l'edificio a quello adiacente che ospitava l'antico ospedale di Santa Lucia.

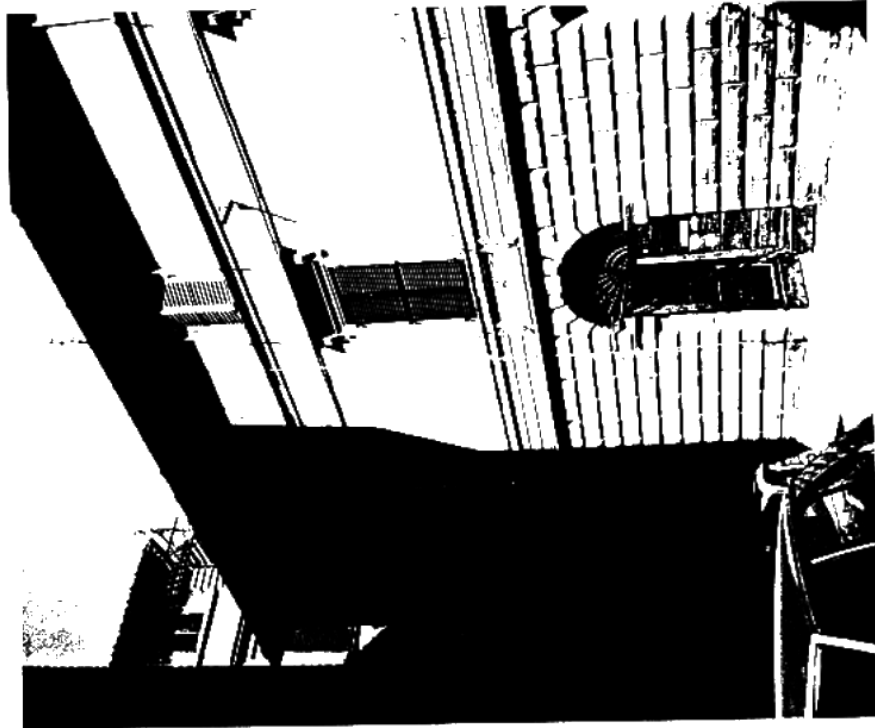
L'edificio sorge lungo l'asse di Via delle Terme ed è delimitato da Vicolo Ubaldini; si eleva su un'area precedentemente occupata da edifici medioevali, come dimostra l'arco a sesto acuto presente nell'edificio con esso confinante.

Planimetricamente il Palazzo sembrerebbe composto da tre cellule a schiera, ortogonali a Via delle Terme, di cui la centrale, parzialmente svuotata, costituisce il cortile; una traccia di arco, visibile al di sotto dell'intonaco, farebbe ipotizzare una origine più antica dell'edificio nonostante il prospetto, su Via delle Terme sia settecentesco; tale prospetto è caratterizzato dal grande portone centrale, con arco a pieno centro, e cornice in mattoni, una mensola sorretta da una voluta decora la chiave dell'arco; due belle finestre rinascimentali in pietra sorrette da mensole sono disposte, simmetricamente, ai due lati dell'ingresso sul fregio dell'architrave leggiamo "DE RIPAN DE RIPAN" questo ci induce a pensare che provengono dal quattrocentesco palazzo Ripanti e che siano state in altra epoca murate su Palazzo Alessandrini, le cornici del primo e del secondo piano in mattoni intonacati sembrano infatti assai più recenti anche se imitano, semplificandolo, il disegno delle altre; due fascioni marcapiano collegano tra loro le finestre del II e del III ordine, un cornicione con mensole corona i due prospetti.

Il prospetto du Vicolo Ubaldini è privo di decorazioni.

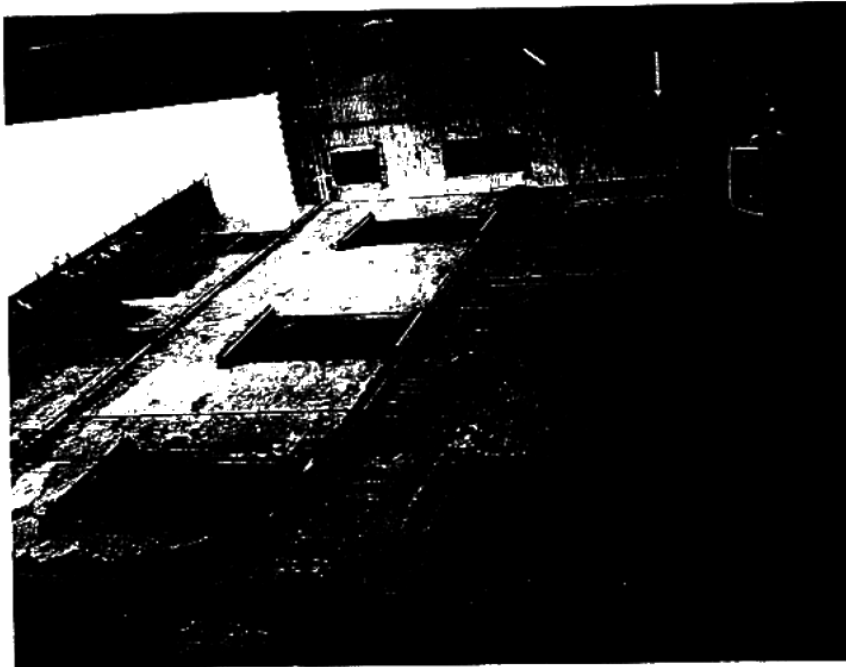
23 - PALAZZO BISACCIONI

Il Palazzo è situato in Piazza Colocci della quale delimita il lato nord-est, sorge sui resti dell'antico teatro romano, del quale troviamo tracce, nella retrostante Via Roccabella; fu abitato sin dall'inizio del XIV sec. dalla famiglia Bisaccioni di origine medioevale; un Bisaccione di Jesi è Pretore a Firenze nel 1303 nel 1327 Nicolò Bisaccioni di Boscareto tenta di impadronirsi di Jesi. Era infatti capo dei Ghibellini della Marca. Nel 1500 i Bisaccioni sono signori di Jesi insieme ai Baligani ed ai Simonetti ed i loro beni vengono confiscati dalla Chiesa; si estinguono nel 1600. L'importanza della famiglia nella vita politica della città spiega la posizione centrale dell'edificio che la rappresentava la piazza del Governo infatti all'epoca era il vero e proprio centro politico di Jesi. L'edificio nella parte originaria ha un aspetto rinascimentale e a tale epoca risalgono infatti le cornici di porte e finestre prospettanti sulla piazza, sull'architrave del portale d'accesso leggiamo "NIC AMACTA COMES DE BISACCIONIBUS" e la data 1527; il Palazzo dal 1870 fu adibito a sede della Cassa Di Risparmio di Jesi e subì da tale epoca, numerosi drastici rimaneggiamenti che ne hanno totalmente alterato l'interno e le facciate.

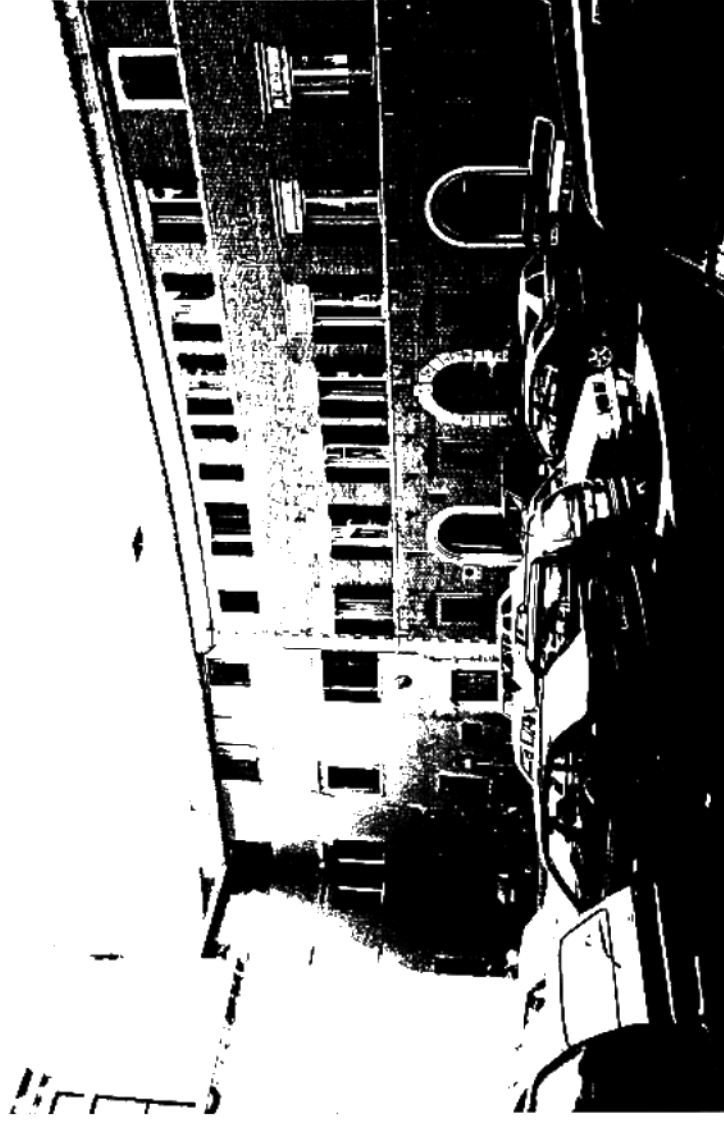
L'edificio sorge in posizione chiave rispetto al tessuto viario urbano, si pone infatti all'incrocio tra Via Roccabella e Costa Lombarda (l'antico decumano massimo), in un'area dove permangono, tutt'ora visibili, stratificazioni di età romana, medioevale, rinascimentale.

L'area era, in origine, occupata dal teatro romano sui cui resti sorse, intorno all'undicesimo-dodicesimo secolo la prima rocca, poi demolita e su cui si attestarono, in epoca medioevale, il tessuto minuto dell'edilizia residenziale. Il prospetto su Via Rocca Bella conserva tutt'ora l'aspetto di casa torre: i quattro piani fuori terra presentano poche e asimmetriche aperture di cui le più ampie denotano un'origine recente, a piano terra troviamo ancora le tracce, ben conservate, di un'apertura con arco a sesto acuto e ghiera semplice e la imposta, di un secondo arco a pieno centro interrato da un'architrave in legno; numerose sono le tracce di ammassature e rattoppi. Anche gli scafi effettuati dai proprietari nelle cantine, hanno rivelato differenti strati di muratura - muro romano - medioevale - rinascimentale - nonché l'esistenza di fondamenta poderose e di un profondo seminterrato.

A piano terra l'accesso avviene dal portale con arco a tutto sesto decorato da elementi alternati di bugnato rustico a punta di diamante e conci semplici; in uno di questi conci ricompaiono le lettere D.D. - nell'altro, ad esso simmetrico, sono incisi due archi iscritti in due quadrati. La sigla D.D. deriva forse da Decreto Decurionum, e in tal caso potrebbe significare che il luogo in cui la casa viene eretta è stato concesso per decreto delle autorità jesine.

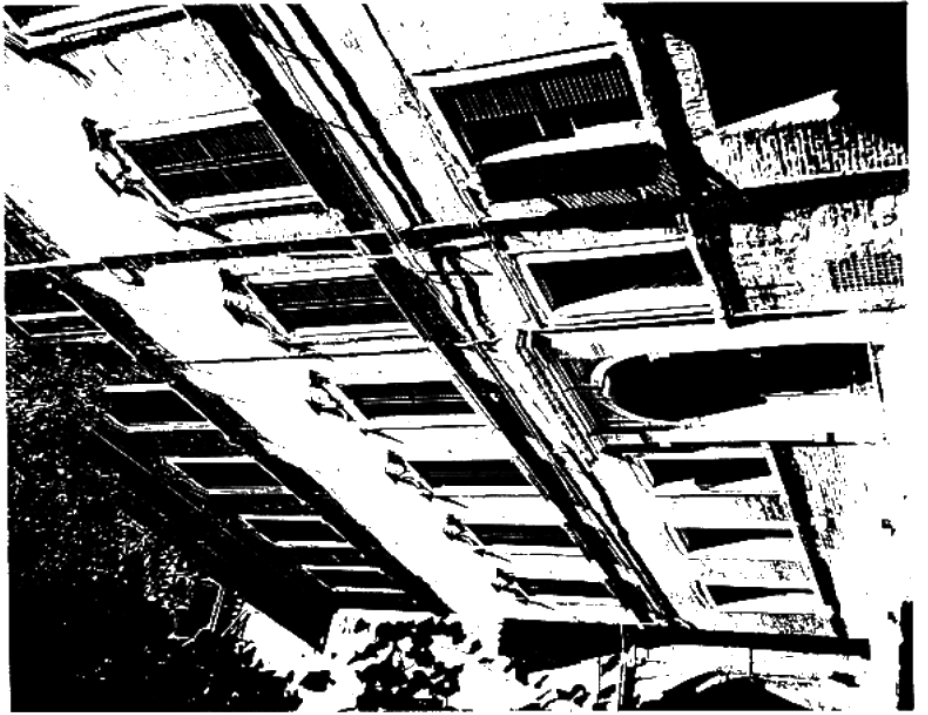
Palazzo Tosi surge su Via della Pace e confina con Palazzo Antici, il portale d'accesso, rialzato da terra e raggiungibile mediante una rampa con sei gradini, è racchiuso da un arco a tutto sesto privo di decorazioni, i prospetti in mattoni faccia a vista, sono anch'essi privi di decorazioni, l'unico elemento di datazione rintracciato all'esterno, consiste in una traccia di arco a pieno centro, con ghiera semplice in mattoni quattrocentesca posta in prossimità di palazzo Antici.

I piani fuori terra su Via della Pace sono quattro, diventano cinque verso valle a causa della pendenza del terreno.

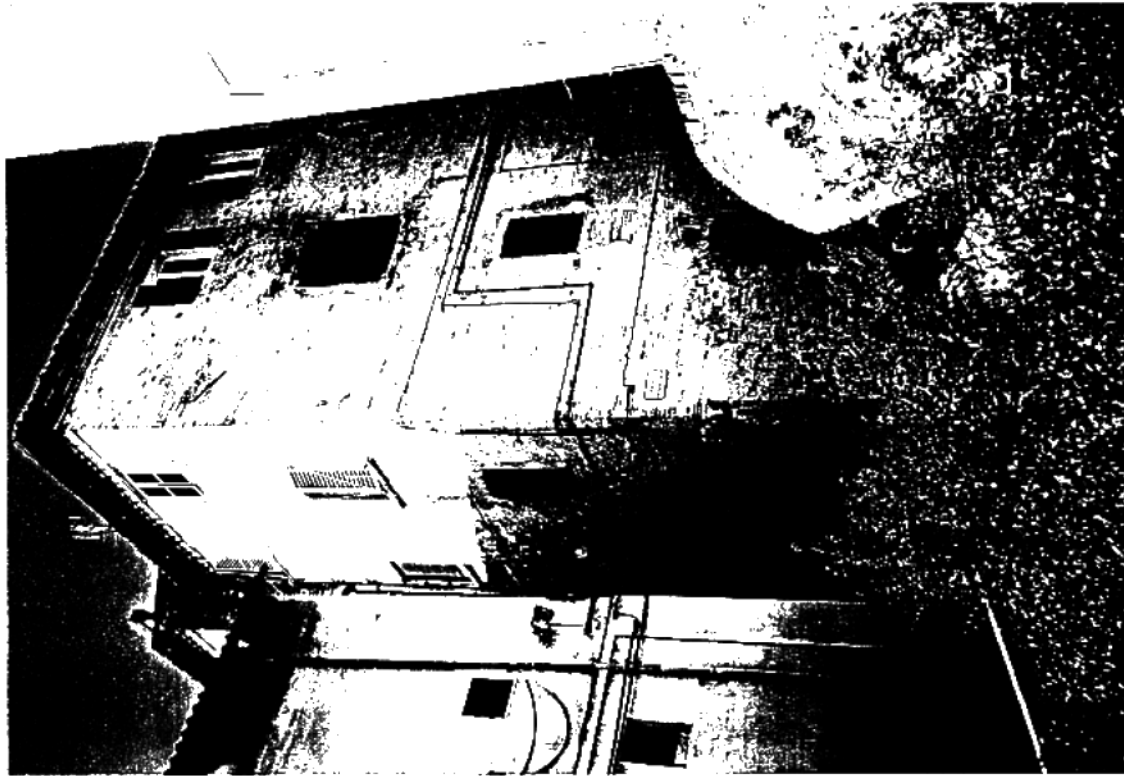
29 - PALAZZO MANUZI

Palazzo Manuzi, in Via Manuzi, fa parte, insieme a Palazzo Santoni e Palazzo Bonafede, di quegli edifici che sorgono nel corso del XV secolo lungo la linea di confine tra parte alta della città e parte in pendio; tale linea di confine, ora interrotta da successivi intasamenti, era costituita probabilmente dalla sequenza di Via Roccabella, Vicolo Ripanti e Via Manuzi, lungo le quali insistevano case parzialmente fortificate da una sorta di "cinta muraria" interna e difesa delle parti alta della città; Palazzo Manuzi, ad esempio, ha di fronte l'alta muraglia scarpata del Vescovato. Planimetricamente l'edificio deriva dall'accorpamento di due unità edilizie separate dal Vicolo Rincrocca e collegate, perciò, da un passaggio in quota; i piani fuori terra sono tre su Via Manuzi e quattro su Via Rincrocca; su tale lato il prospetto, in mattoni a faccia vista non presenta alcuna particolarità, a parte un vistoso salto di piano della muratura, forse demolita e poi ricostruita; le aperture dei locali scantinati sono ad arco, il prospetto su Via Manuzi presenta tracce di ammassature e di archi murati, ed è caratterizzato, con a piano terra, dal ben portale primo Rinascimento, con la scritta: "BERARDINUS MANUTIUS" accanto al quale vi è una finestra, anch'essa con cornice Rinascimentale, e la scritta: "LAUS DEO".

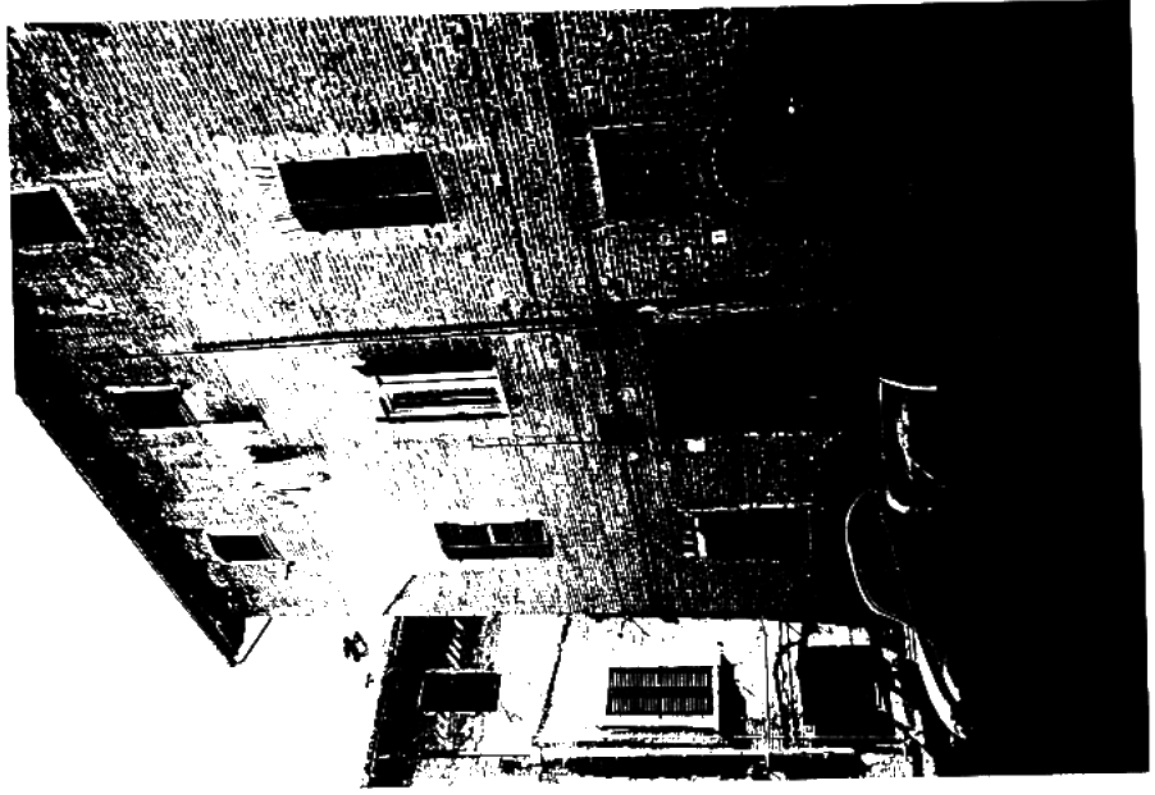
30 - PALAZZO PACE

L'edificio è situato su Via degli Spaldi, a ridosso del camminamento sul lato est delle mura; di pianta rettangolare, viene edificato nel XVIII secolo in un'area occupata da case medioevali, questo si deduce osservando il tessuto murario degli edifici circostanti: su Vicolo Ubaldini, la casa adiacente, una piccola schiera presenta al suo interno archi e finestrelle medioevali al n° civico 329 troviamo un arco d'accesso a sesto acuto.

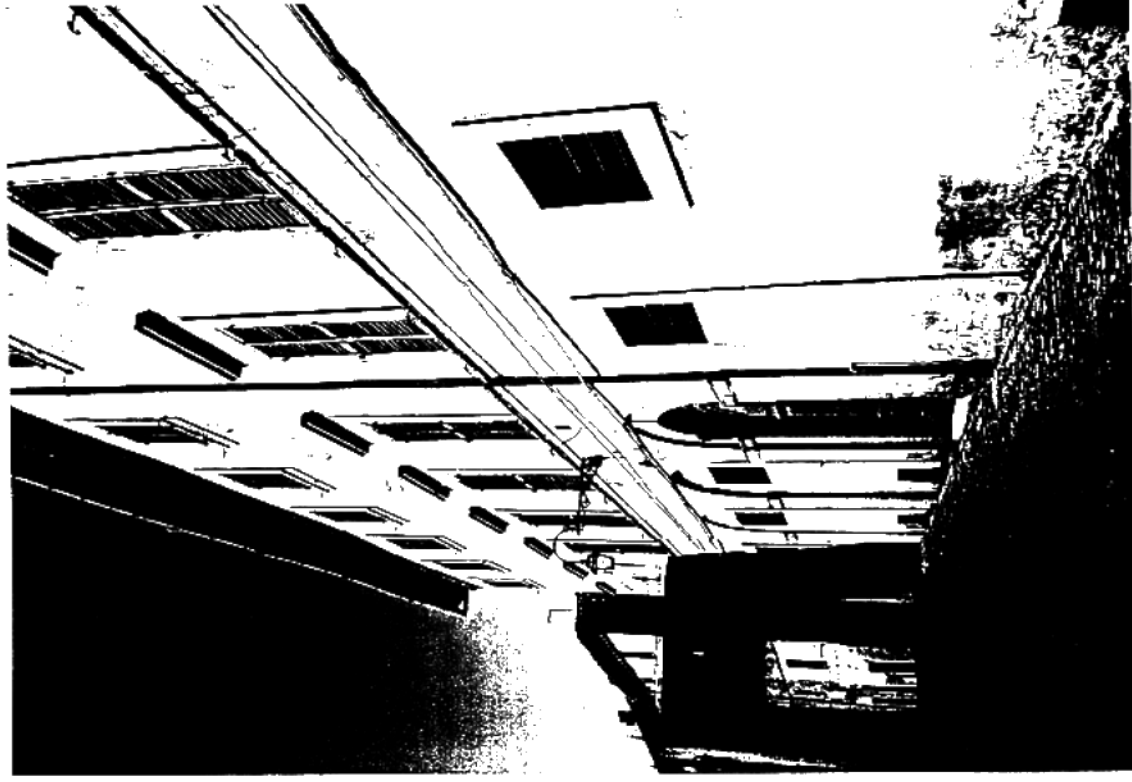
31 - PALAZZO BONAFEDE

Il Palazzo è situato in Via Roccabella in angolo con Costa Baldassini; Via Roccabella ha rappresentato sin dal Medioevo, una sorta di cerniera o zona limite che separava la parte alta della città, dalla ripida zona di pendio e dalla Valle; i grandi complessi che su di essa prospettavano: il convento di San Luca, La Rocca, l'isolato della cattedrale costituivano con le loro alte muraglie, una sorta di seconda cerchia muraria che delimitava ed isolava questa parte della città centro del potere politico, religioso ed economico; nel XV secolo al tessuto minuto di edilizia abitativa della fascia di pendio cominciano a sostituirsi edifici signorili che inizialmente si vanno a collocare a ridosso della zona alta e successivamente anche nel quartiere Valle; Palazzo Bonafede è uno dei primiedifici costruiti nella fascia intermedia, in una posizione privilegiata considerando la vicinanza con Piazza del Governo; ebbe probabilmente un primo nucleo di modeste dimensioni, al quale successivamente si aggiunse il Palazzo vero e proprio ottenuto forse da una rifusione "in linea" di tre casette a schiera preesistenti; del primo edificio che misura il passo di una casa a schiera resta un semplice portale in pietra "quattrocentesco" con la scritta "ANTONIUS BONAFIDES" ed una fascia marcapiano, sempre in pietra, al primo piano; il secondo edificio presenta tutte le caratteristiche del Palazzetto signorile: l'accesso, su Via Roccabella, è marcato da un portale tardo cinquecentesco, con arco a tutto sesto e bugna in pietra bianca, tale portale si colloca, non casualmente, al centro del canale ottico formato dal vicolo che unisce Via Roccabella a Piazza del Governo; i due prospetti in mattoni faccia a vista, sono semplicemente ornati da fasce marcapiano che uniscono le finestre del II e del III ordine, decorate con cornici in pietra Rinascimentali; i piani fuori terra sono tre su Via Roccabella e a causa della forte pendenza del terreno divengono quattro su Costa Baldassini.

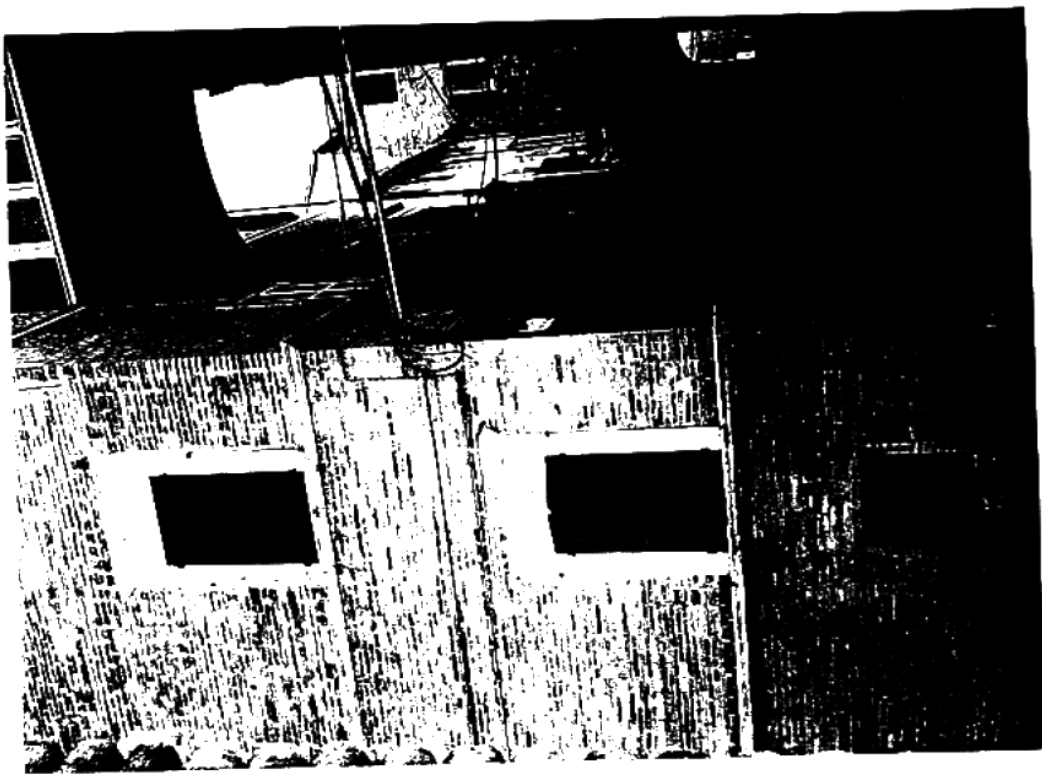
32 - PALAZZO BOFFI

L'edificio è situato in Via Roccabella e fa angolo con Costa Baldassini, la sua posizione è senz'altro privilegiata sia considerando la vicinanza con l'antica Piazza S. Luca, sia per l'importanza di Via Roccabella, cardo secondario ma comunque collegato ad una delle porte di Jesi (Pusterla del Soccorso) e "zona carniera" tra parte alta e parte in pendio della città. L'attuale palazzo è di origine cinquecentesca, ma sorge sui resti più antichi, probabilmente romani, di cui si notano tracce sul prospetto verso Costa Baldassini; le fondamenta sono poderose.
