COMUNE DI JESI

PIANO DI RECUPERO GENERALE

COORDINAMENTO DEI SINGOLI PIANI DI RECUPERO

LIBRETTO SOTTOZONA AI - NUCLEO DI ORIGINE ROMANA

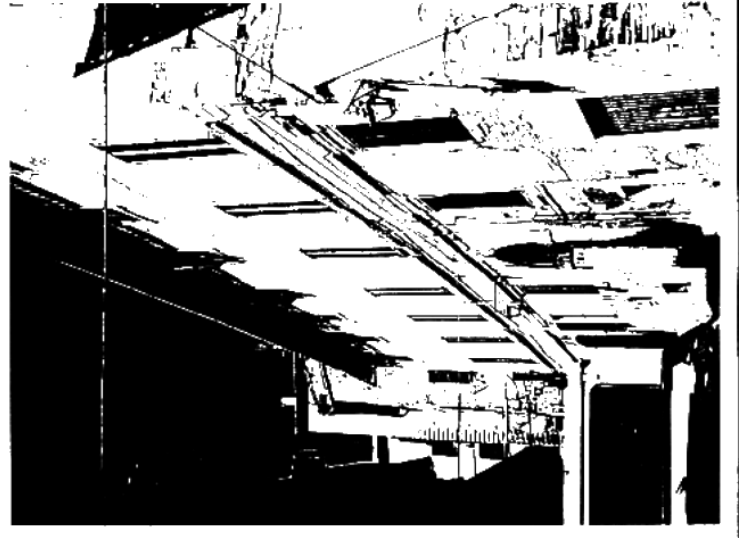
Palazzo Franciolini costituisce con l'edificio adiacente un piccolo isolato delimitato sul fronte principale da Via Andrea da Jesi, sul laterale da Via Franciolini e sui restanti due lati da Piazza Baccio Pontelli un grande slargo risultante dagli sventramenti operati sull'area negli anni 1938-40; Via Andrea da Jesi e la sua prosecuzione, Via Valle - antico cardo della città romana, costituiscono l'asse principale della zona bassa del centro storico sottoposta, a partire dal XVI secolo, ad un processo di riqualificazione che forse comprese anche l'innalzamento del livello del terreno in alcune zone del centro storico; saggi stratigrafici eseguiti su Via del Forno hanno mostrato che il livello del terreno in epoca romana era di tre metri al di sotto dell'attuale.

Tale aumento di quota potrebbe essere stato funzionale ad un migliore collegamento tra la zona Valle e la parte alta della città fino a quel momento messe in comunicazione da ripidissime scalinate.

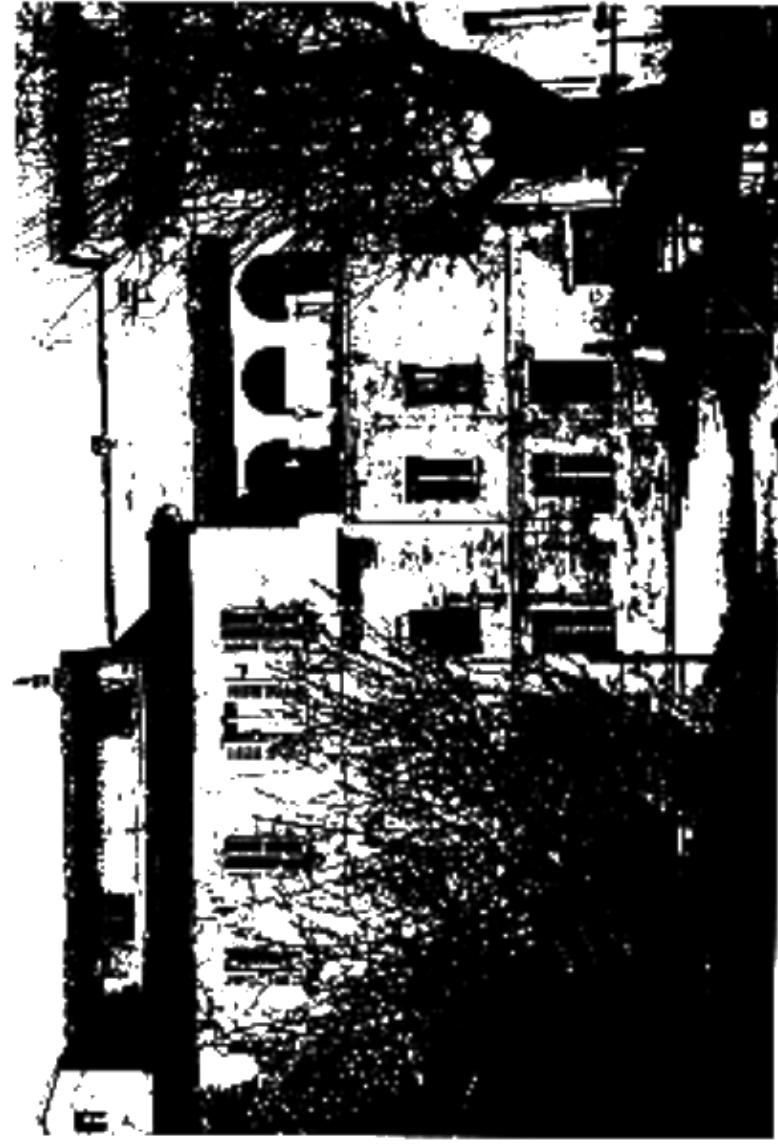
2) Palazzo dei Prifici detto "della Signoria"

Il palazzo dei Prifici di Jesi, opera di Princesco di Giorgio Martini, sorta lungo via della Metteghie, è prospetto sulla antica Piazza San Luca che sia dal periodo comunale costituisce il centro politico e commerciale della città; essa inoltre sui resti dell'antico testco comune posto all'incrocio cardo decumano, sono tutt'ora visibili tracce di murature in conglomerato alla base del prospetto su Via Anelli; l'edificio attuale scaturisce dal quattrecento al precedente palazzo comunale di origine duecentesca. Il primo atto nel quale esso viene nominato risale infatti al 1219 (1); nel documento riguardante la sottrazione dell'Abate di San Verhano al Comune di Jesi del proprio manastero con tutti i possessi e beni del medesimo si legge, per la prima volta: "Die v. intrantis Junii in Palatio Comune Isii...". Passano però alcuni decenni senza che l'edificio venga più ricordato, il che potrebbe significare che non si trattava di una destinazione stabile ma transitoria, in tale periodo "di transizione" gli atti vengono stipulati in luoghi diversi:

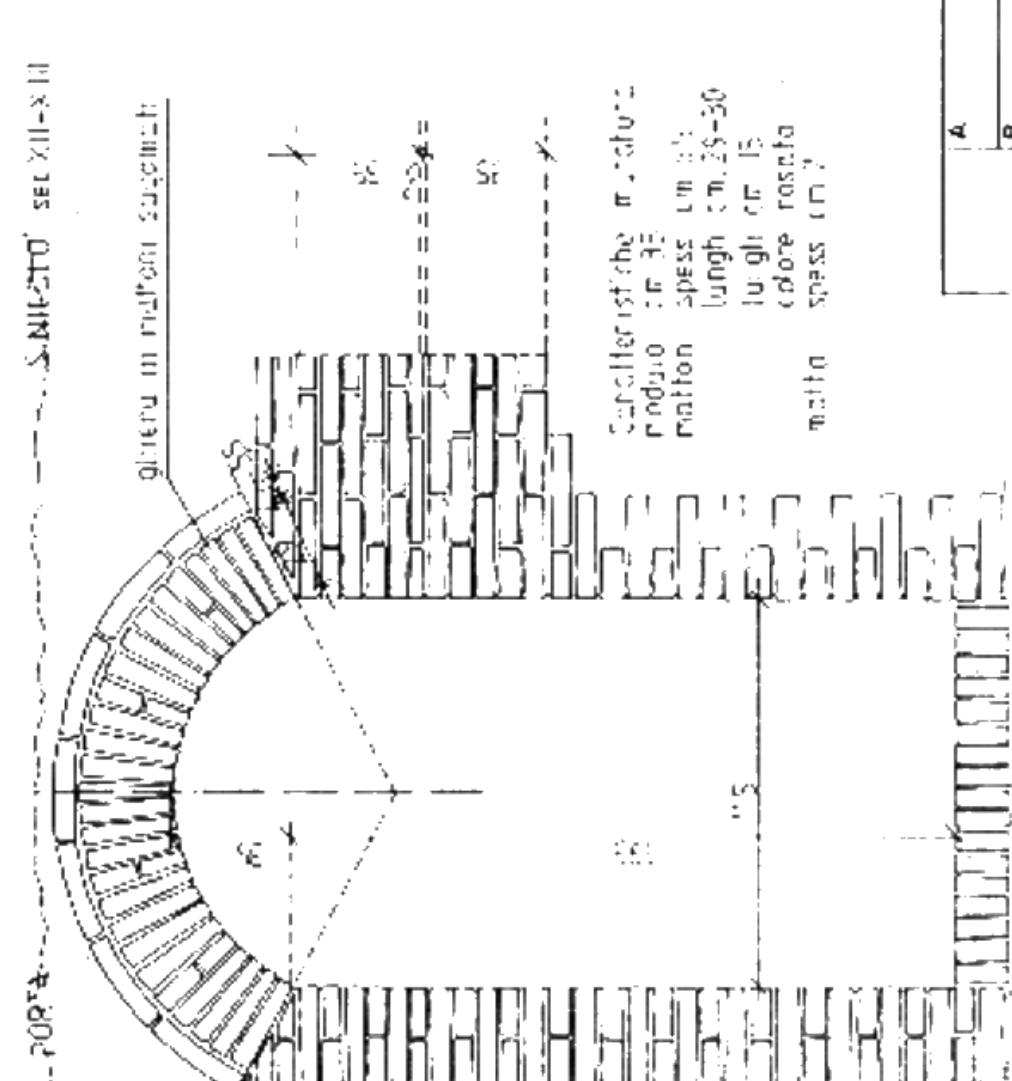
A	
B	
C

DESCRIZIONE: gli esempi riportati, come quelli contenuti nelle successive Schede Disegni 02-03-04 riguardano il di muratura in mattoni a faccia vista e archi costruiti per i quali si può ipotizzare un'epoca di costruzione in base al confronto con campioni di datazione certa, in caso specifico, appartenenti alla Chiesa di S. Nicola del XIII-XII sec. Per il confronto sono state considerate le caratteristiche della muratura, ovvero l'altezza del modulo, il risultato da cinque file di mattoni, le dimensioni e il colore del mattone, lo spessore del giunto, nonché le caratteristiche costruttive e decorative di elementi architettonici e decorativi presenti nel tratto murario esaminato.

A) Muratura di mattoni a faccia vista con mattoni color rosso-bruno e fugatura con malta di calce chiara
Caratteristiche muratura: modulo di 52 mattoni spessi cm 5,5 - lunghi cm 29,30 - larghi cm 14,15

B) Muratura in mattoni a vista e ferro murato con caratteristiche simili ad A; la fugatura in opaco successivo, è stata probabilmente stornata o calce bianca
C) Paramento in mattoni a vista come mattoni color rosso-bruno, con l'assenza di malta di calce chiara, probabilmente da sabbia pulvere di mattoni calce bianca e eventuali componenti di calcoposto

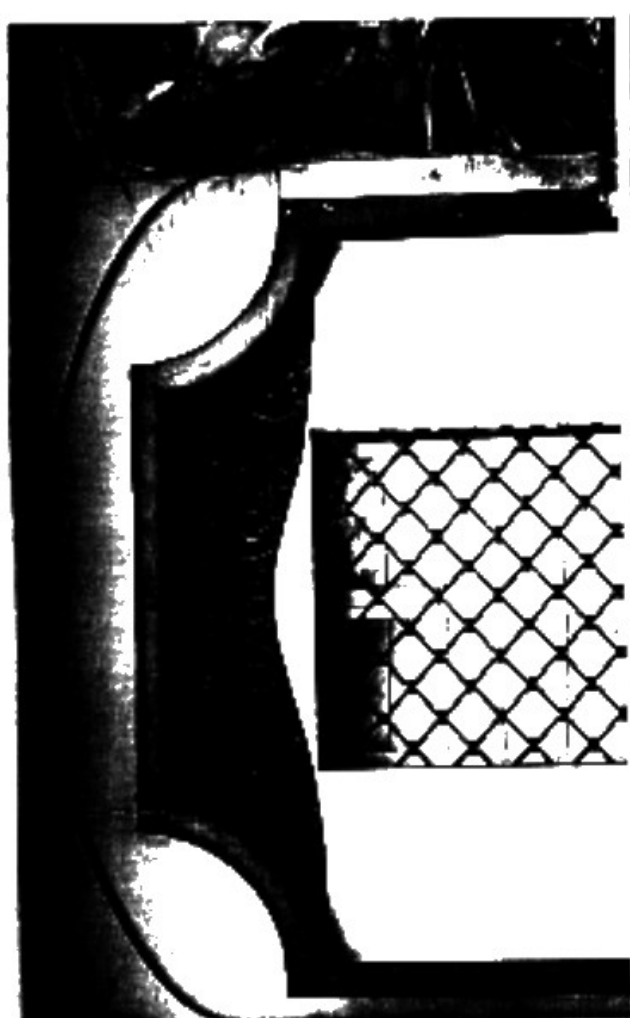
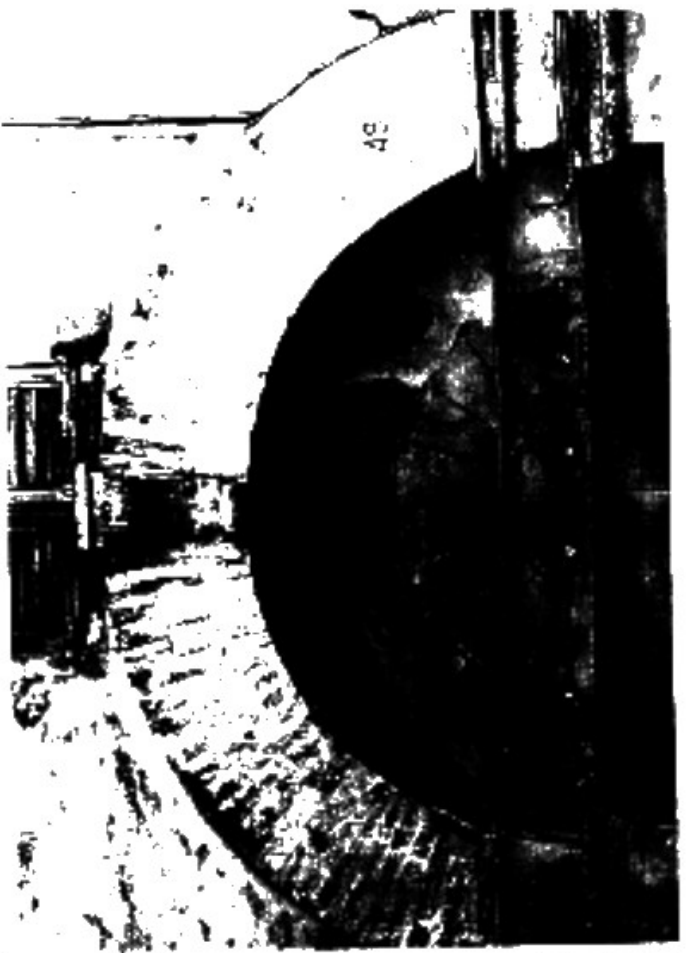
D) Finto sovrano appartenente a
Palazzo Carillo inquadro originario XV
sec. i ampliato intorno alla fine del XVIII
sec.

E) Finto sovrano imitante le lunette con
grata caratterizzanti gli ingressi
dell'edilizia a strati settecenteschi
